*Objednávateľ:*  
**Mesto Stupava**  
Hlavná č. 1  
900 31 Stupava  
IČO 00305081

## **EXPERTÍZNY POSUDOK**

**Objednávka č. 34/2019 zo dňa 20.03.2019**

**STANOVENIE STABILITY DREVÍN ZVUKOVÝM TOMOGRAFOM FAKOPP 3D**

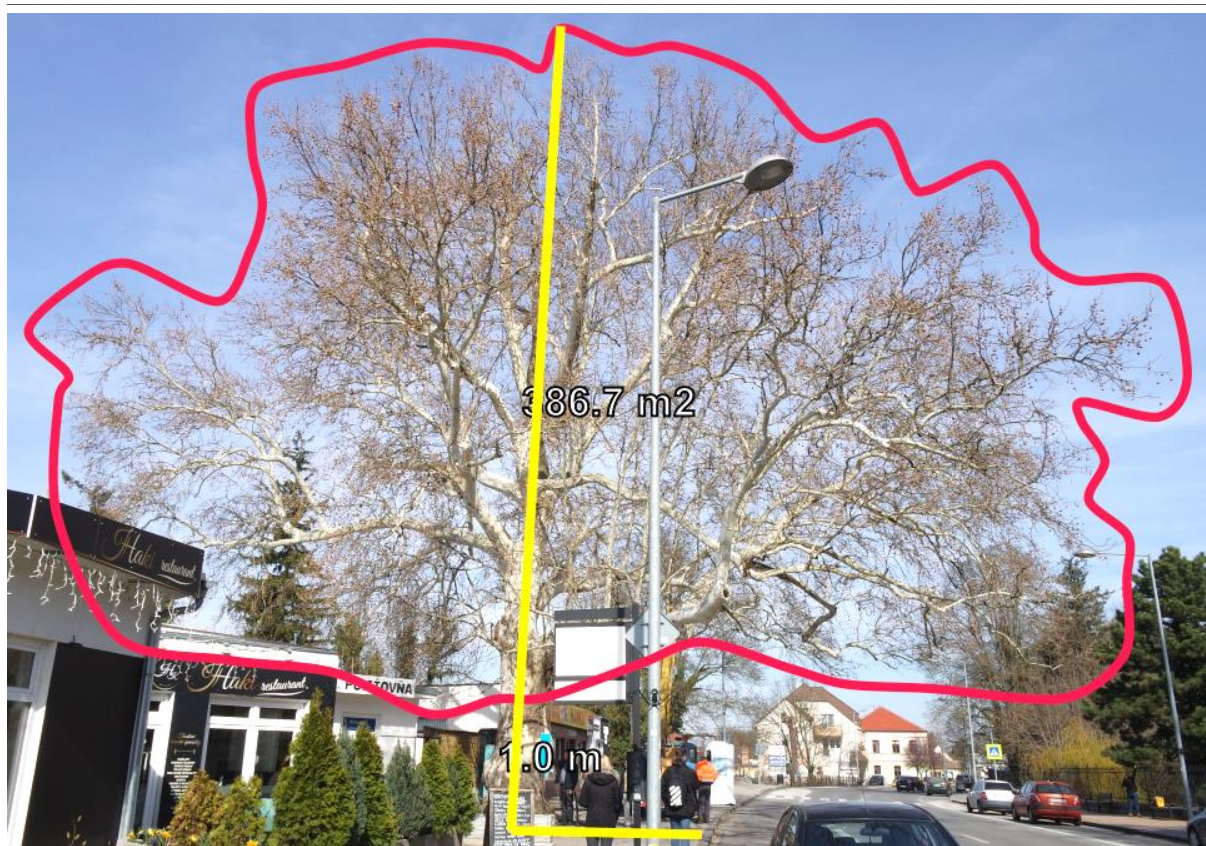
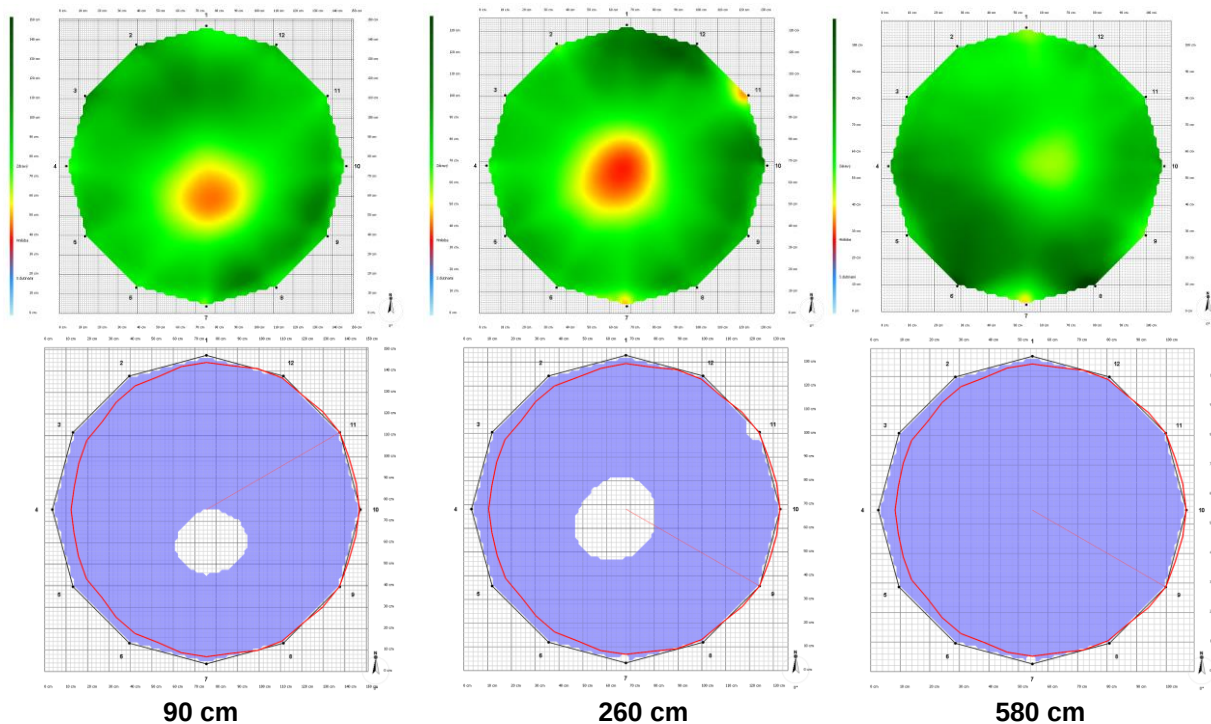
| Názov vrstvy | Výška | Poškodená plocha | Bezpečnostný faktor | Stav |
|---|---|---|---|---|
| Vrstva 580 cm | 580 cm | 0 % | 797 % | Vyhovujúci |
| Vrstva 260 cm | 260 cm | 7 % | 955 % | Vyhovujúci |
| Vrstva 90 cm | 90 cm | 5 % | 1089 % | Vyhovujúci |

Tomogramy (horný rad) a LayerMap (dolný rad) dreveny v hodnotených výškach

Na základe prístrojového merania akustickým tomografom a výpočtu stability (**bezpečnostný faktor 797 %**) **konštatujeme vyhovujúcu celkovú stabilitu** hodnoteného stromu vo všetkých troch meraných vrstvách na kmeni.

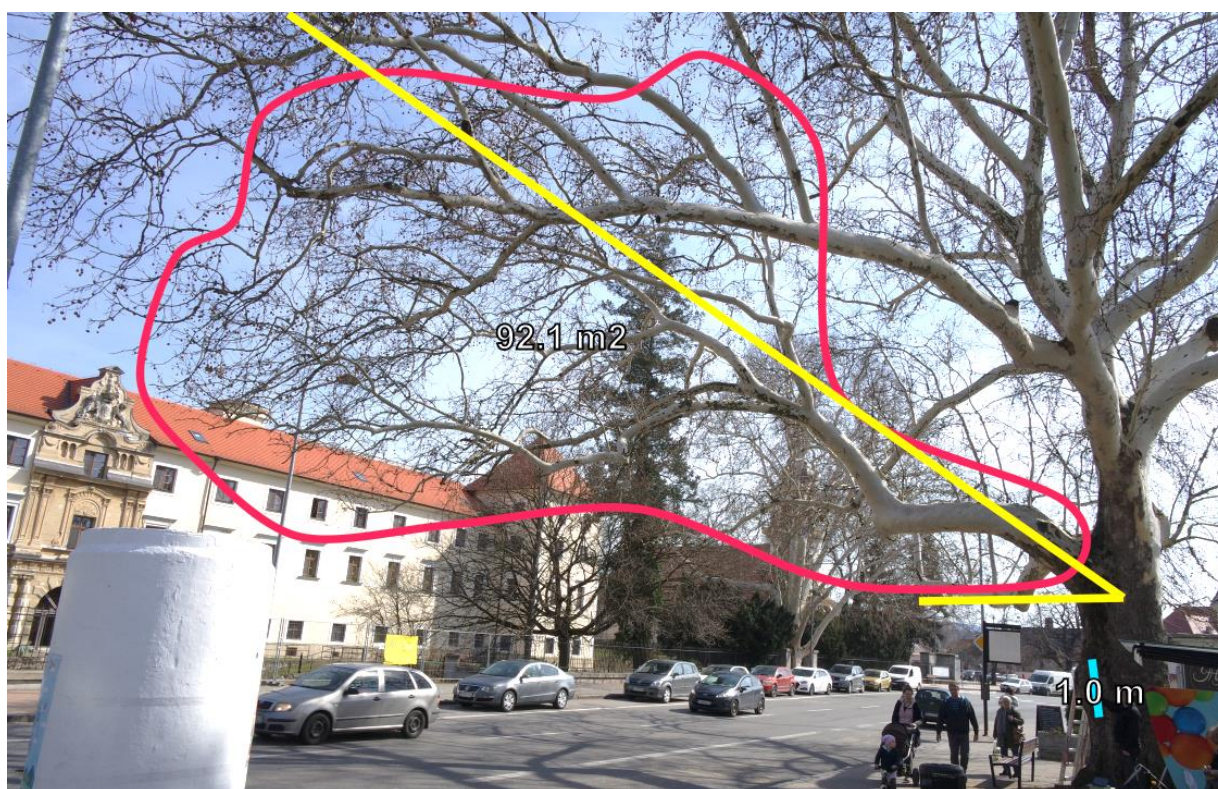
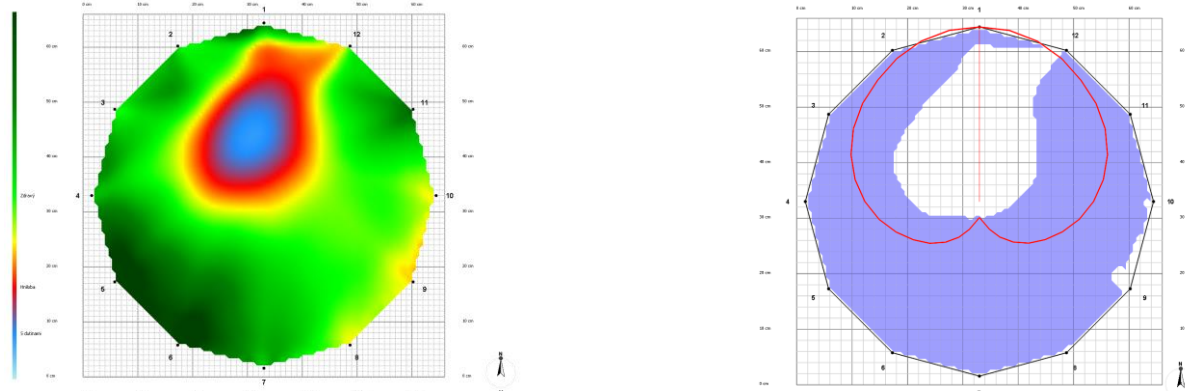
| Názov vrstvy | Výška | Poškodená plocha | Bezpečnostný faktor | Stav |
|---|---|---|---|---|
| Konár č. 1 | 20 cm | 21 % | 135 % | Rizikový |

Tomogram a LayerMap konára č. 1

Na základe prístrojového merania akustickým tomografom a výpočtu stability (**bezpečnostný faktor 135 %**) konštatujeme **rizikovú stabilitu konára**, odporúčame jeho odstránenie.

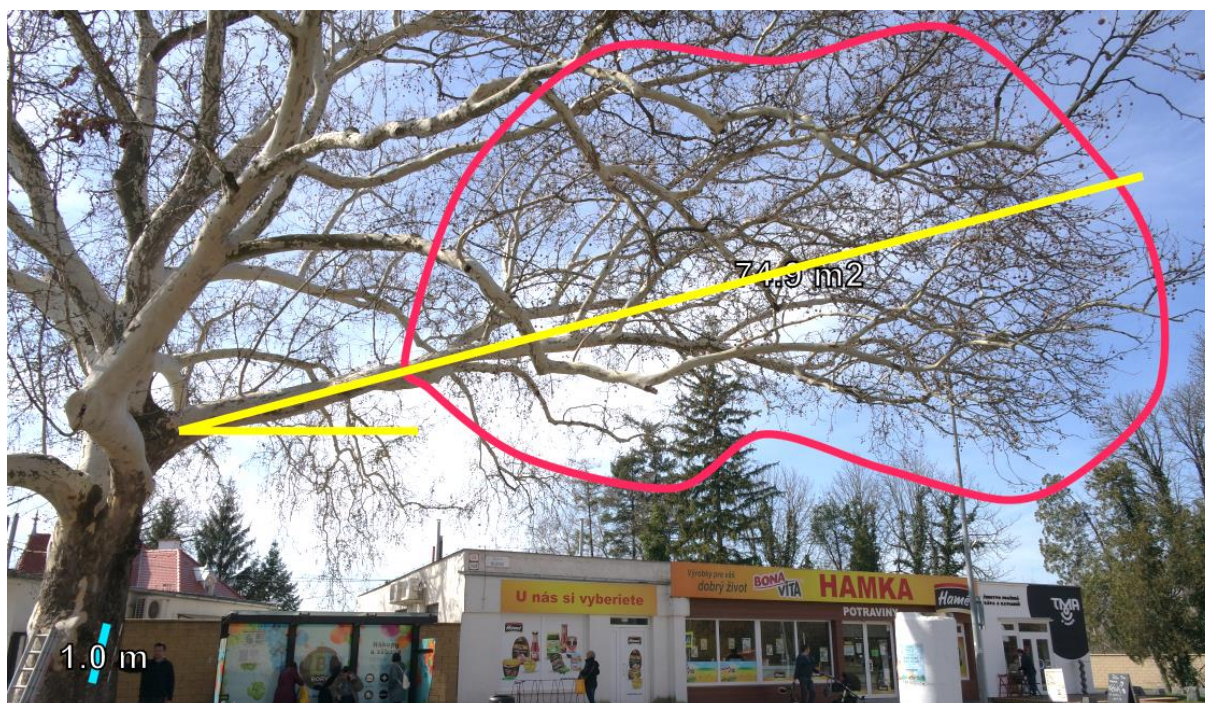
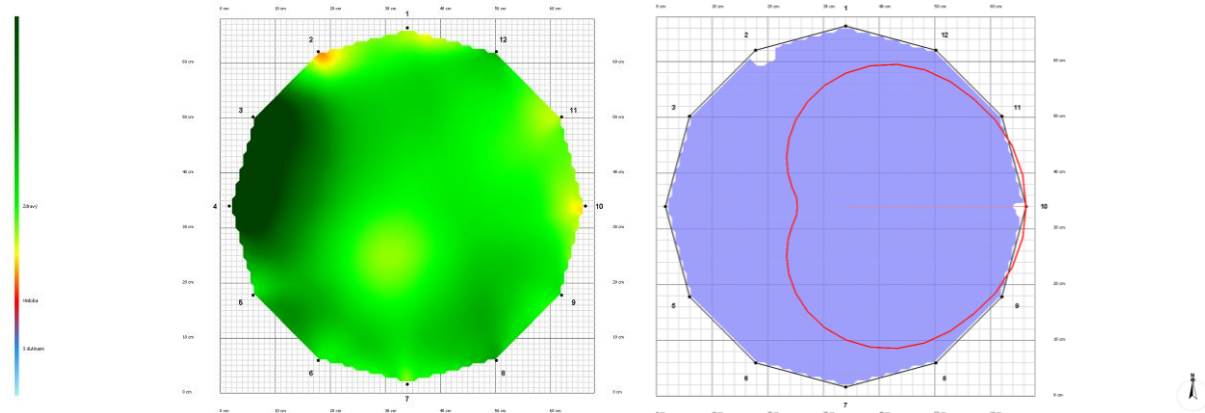
| Názov vrstvy | Výška | Poškodená plocha | Bezpečnostný faktor | Stav |
|---|---|---|---|---|
| Konár č. 2 | 30 cm | 0 % | 206 % | Vyhovujúci |

Tomogram a LayerMap konára č. 2

Na základe prístrojového merania akustickým tomografom a výpočtu stability (bezpečnostný faktor 206 %) konštatujeme vyhovujúcu stabilitu konára, avšak z dôvodu orientácie konára nad frekventovaným chodníkom odporúčame zväziť dodatočné stabilizačné opatrenia.

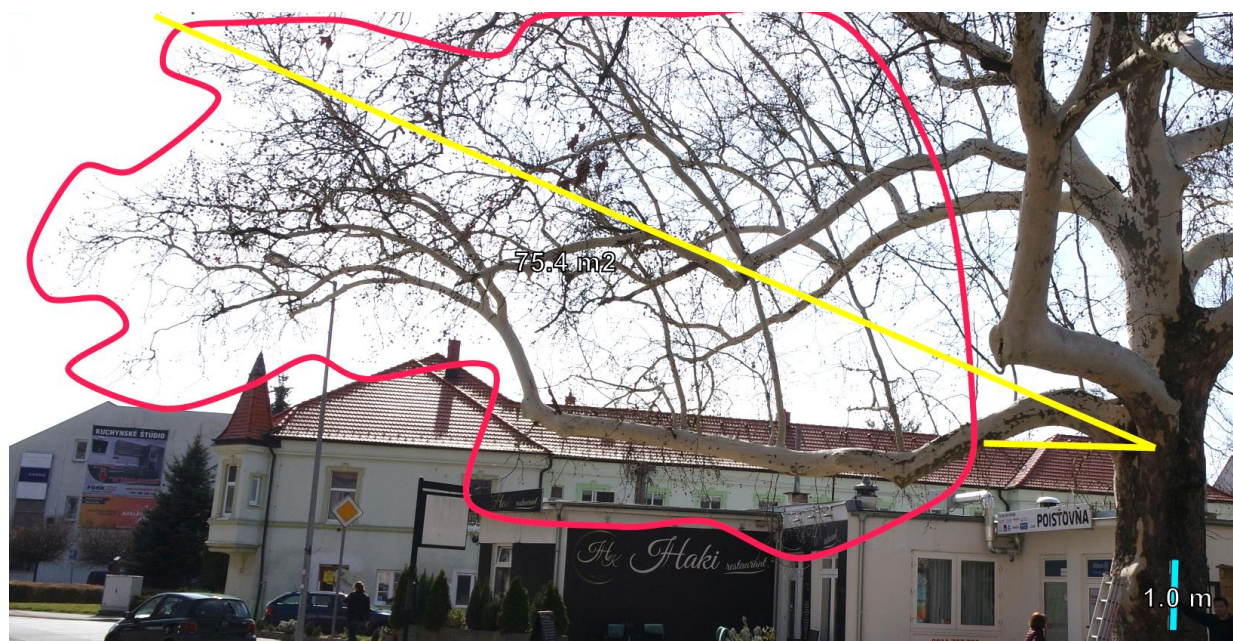
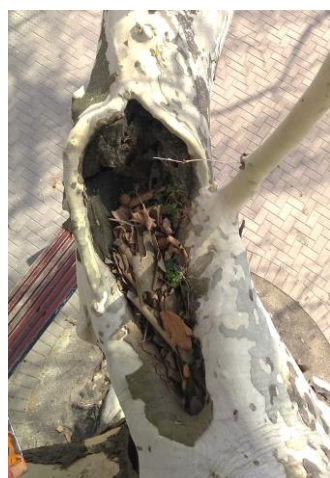
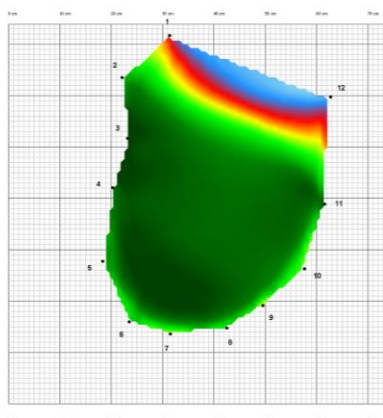
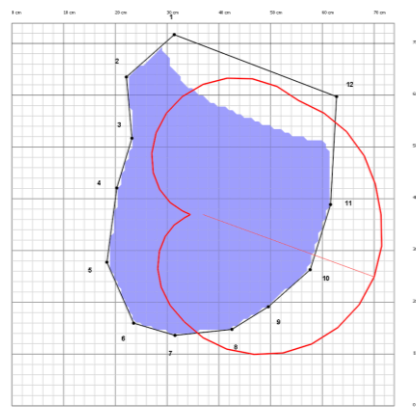
| Názov vrstvy | Výška | Poškodená plocha | Bezpečnostný faktor | Stav |
|---|---|---|---|---|
| Konár č. 3 | 30 cm | 16 % | 106 % | Rizikový |

Tomogram a LayerMap konára č. 3

Na základe prístrojového merania akustickým tomografom a výpočtu stability (**bezpečnostný faktor 106 %**) konštatujeme **rizikovú stabilitu konára**, z dôvodu **nízkej stability** ako aj **otvorenej dutiny v blízkosti kmeňa** (foto vľavo) z bezpečnostného hľadiska odporúčame jeho odstránenie.
